### Antecedentes del Mandante

Razón Social	<b>INVERSIONES SANTA SARA LTDA</b>
RUT	76.479.754-K
Dirección	Santa Teresita 7582, Cerrillos.
Atención	Sr. Roberto Rivero

Orden de Trabajo N°	3348
Orden de compra N°	78
Cotización N°	29901
Fecha recepción de muestras	23/08/2023
Fecha ensayo	23/08/2023
Laboratorio de ensayo	<b>DICTUC S.A. – Sección Ensayos Mecánicos (LE)</b>
Dirección ensayo	Av. Vicuña Mackenna N°4860, Macul.
Muestra	Dos soportes viga proporcionados e identificados por el cliente como: AN1-60 y AN1-90.
Ensayos	Flexión.
Norma o Procedimiento	Especificaciones del cliente.

## RESULTADOS

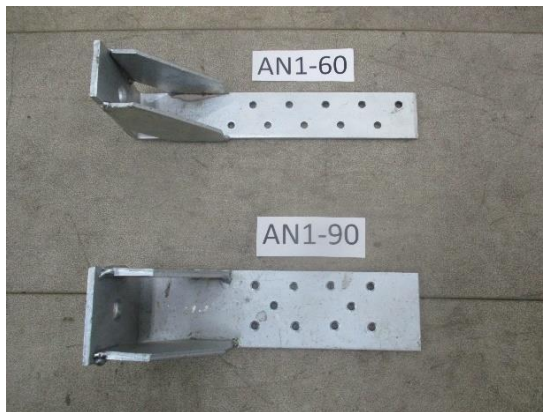
En la foto N°1 se aprecian los soportes viga recibidos y en la foto N°2 sus respectivos pernos de anclaje.

Foto N°1: Soportes viga recibidos

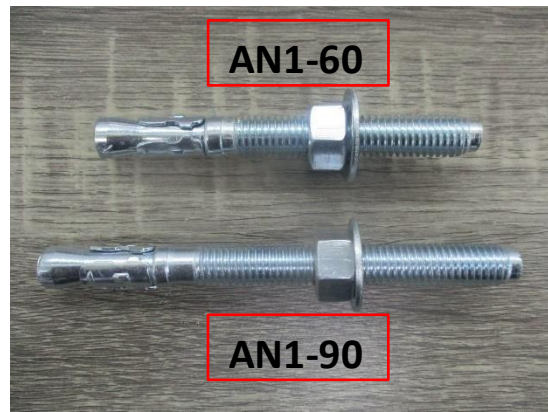
Foto N°2: Pernos de anclaje recibidos

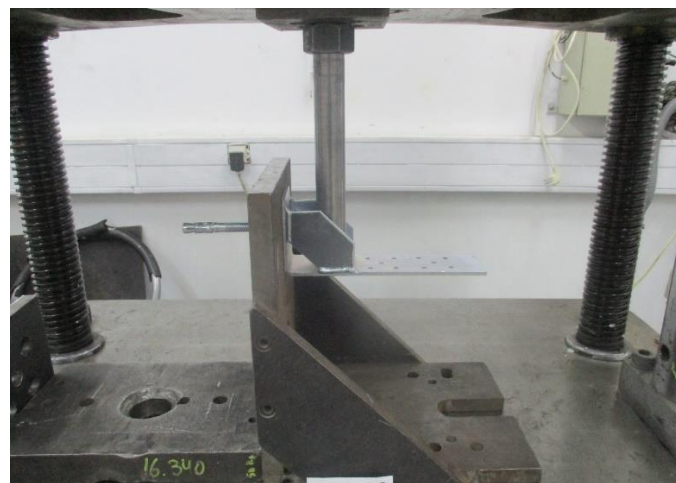
Las muestras recibidas que se aprecian en la foto N°1, fueron ensayadas utilizando el montaje mostrado en la foto N°3.

Foto N°3: Montaje utilizado

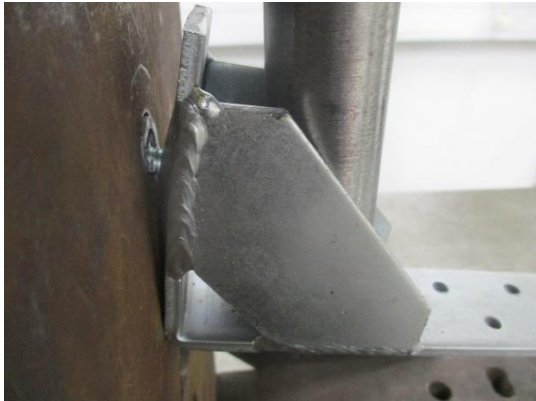
Muestra	Fuerza máxima (kgf)	Deflexión en fuerza máxima (mm)	Observación
AN1-60	3.165	17,0	Corte del perno de anclaje. Soporte viga con deformación y soldaduras sin fallas.
AN1-90	2.925	20,0	Deformación del soporte viga con desgarro de soldadura y perno de anclaje con deformación

Foto N°4: Muestra AN1-60 deformación del soporte en fuerza máxima

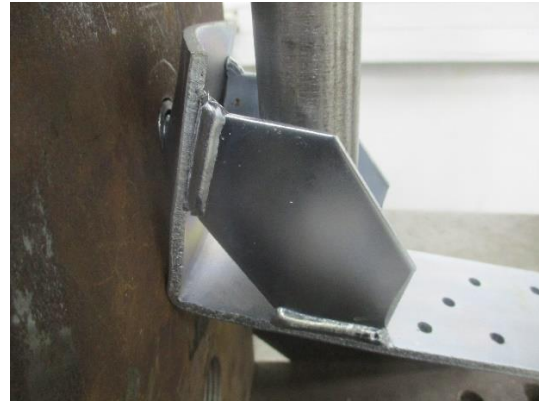
Foto N°5: Muestra AN1-90 deformación del soporte en fuerza máxima

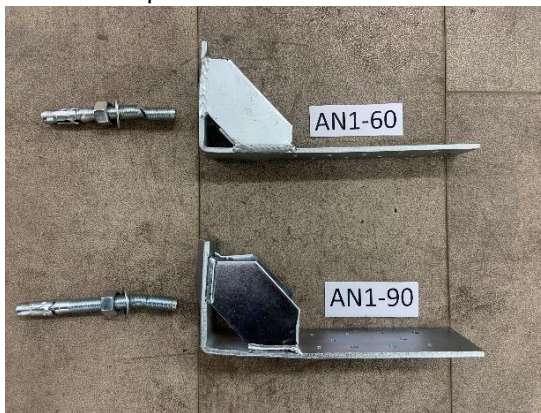
Foto N°6: Muestras después de ensayadas.

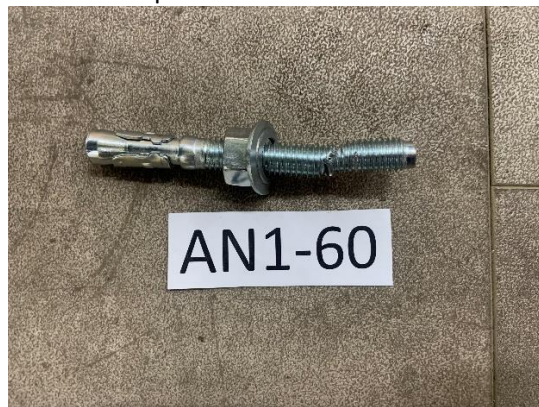
Foto N°7: Corte del perno de anclaje de la muestra AN1-60 después de ensayado.

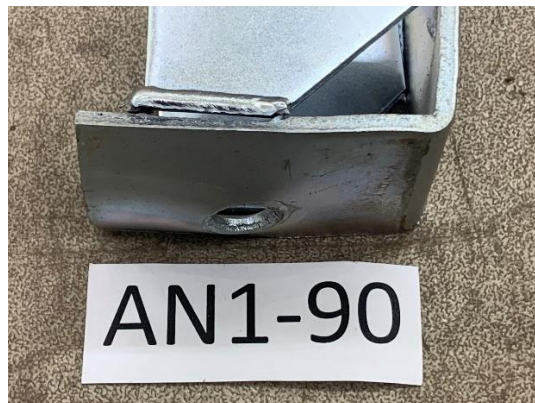
Foto N°8: Muestra AN1-90 desgarró de la soldadura.
