INFORME DE ENSAYO DE AUTOCONTROL N° 1134268

INFORME DE ENSAYO DE AUTOCONTROL Nº 1134268

- Material / Producto** : Un muestra de placa de yeso cartón con revestimiento aplicado por el cliente, recibida en Laboratorio de Ensayos Materiales de IDIEM e identificadas por el cliente como:
M1: 3 Trozos de panel de yeso cartón revestidos con: STO-Primer Adhesive B.

- Ensayo** : **Determinación de Impermeabilidad**, según norma NCh 1909.Of82: "Fibro-cemento – Planchas planas, planchas onduladas y tejuelas planas – Ensayos".

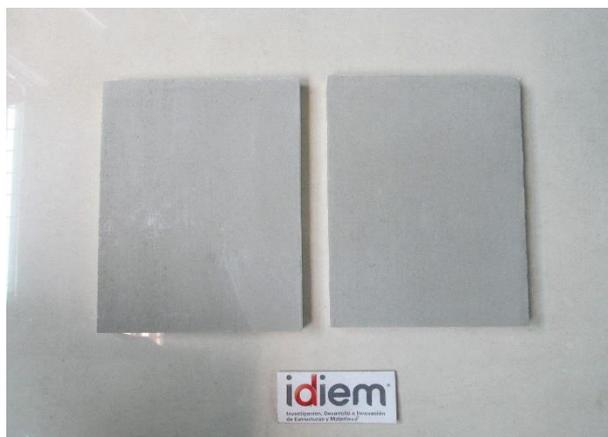
Fotografía N°1: Muestra recibida, 2 trozos de Yeso cartón con revestimiento aplicado.

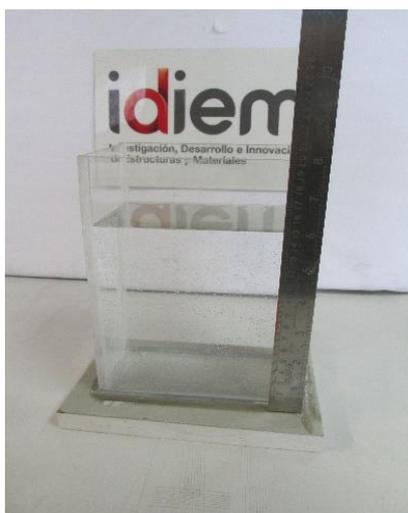
Probeta durante ensayo

Fotografía N°2: Probeta durante ensayo de impermeabilidad

- Procedimiento** : En términos generales el procedimiento es el siguiente, primero las probetas de las muestras se acondicionaron a temperatura controlada de 23°C ± 2°C durante 24 horas, posteriormente se realizó el siguiente ensayo:
Este ensayo se realizó según norma NCh 1909.Of82, punto 7 de la norma.
Las probetas fueron dimensionadas por el cliente de 200 mm de largo x 150 mm de ancho, éstas se pegaron a un recipiente en la zona del revestimiento en forma vertical, luego se agregó agua hasta una altura de 150 mm, se dejó durante 24 horas.
Pasado este periodo de tiempo se observa la parte inferior de la probeta.
Se informa si hay presencia de humedad o formación de gotas de agua.

Muestra / Probeta		Observación
M1	P-1	No presenta manchas de humedad, ni formación de gotas.
	P-2	No presenta manchas de humedad, ni formación de gotas.
	P-3	No presenta manchas de humedad, ni formación de gotas.

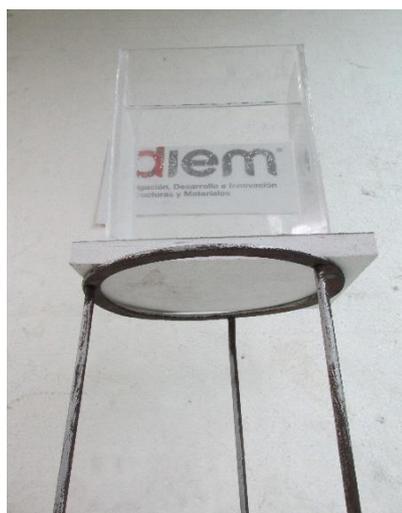
Vista posterior de probeta
